Prüfbericht Betofix Kunststofffenster in Hochlochziegel

Prüfbericht

Nr. 509 28828/4 U*)

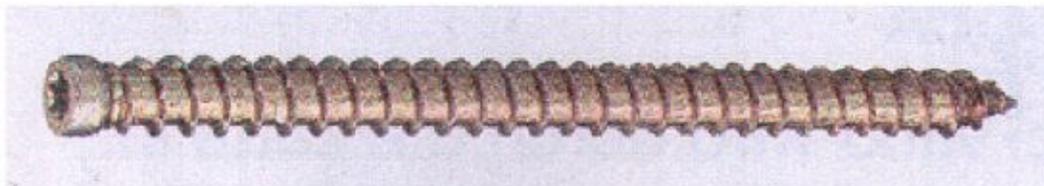
Zur Prüfung des Befestigungselementes ist ein Kunststofffenster in einen modellhaften Baukörper mit der Betofix-Schraube eingebaut worden, sie ist in Bild 1 dargestellt.

Bild 1 Rahmenschraube Betofix*)

Zur Befestigung des Fensters wurde folgende Schraube gewählt:

K7 / 7,5 x 150

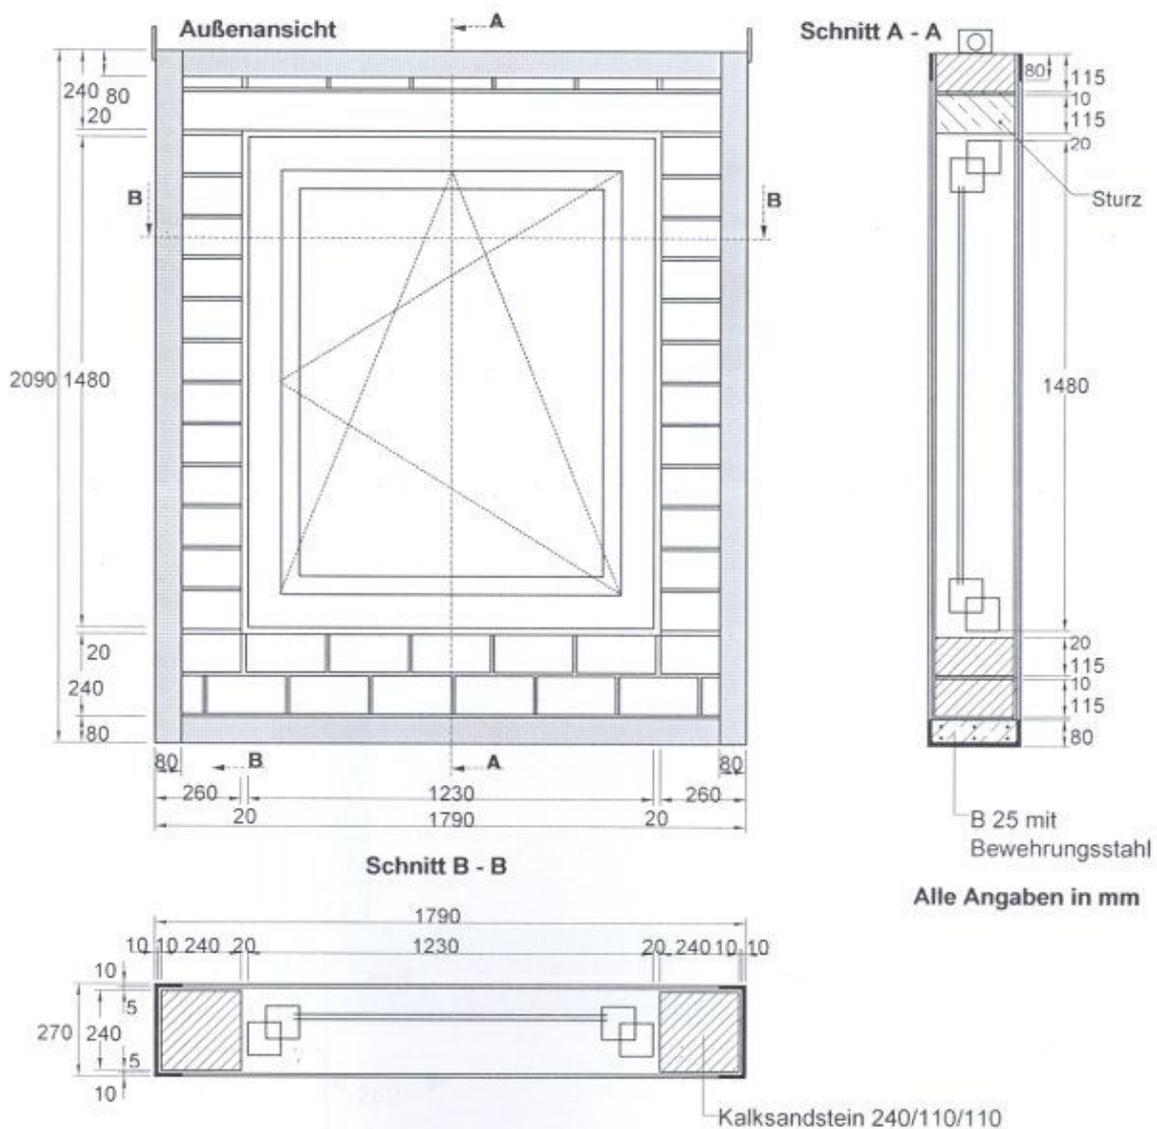
In Bild 2 ist der Probekörper dargestellt. Der Baukörper wird aus Ziegelsteinen im Verband gebildet. Mit einer Maueröffnung von ca. 1270 mm × 1520 mm und einer Fenstergröße von 1230 mm × 1480 mm ergibt sich eine umlaufende Fuge von ca. 20 mm.

Die Schrauben wurden nach dem Bohren direkt im Mauerwerk verankert. Es bestehen keine Einflüsse aus der Einbausituation auf die Befestigung wie z.B. eine Überdeckung des Blendrahmens mit Putz oder in die Fuge eingebrachter Ortschaum.

Die Lastabtragung in Fensterebene erfolgt durch Verklotzungen in der Fuge. Die Befestigung und somit die Abtragung von Lasten senkrecht zur Fensterebene erfolgt über die Rahmenschraube Betofix.

Das Fenster besteht aus weißen Kunststoffprofilen der Fa. Salamander in einer Fünfkammer-Ausführung. Die Verglasung besteht aus Mehrscheiben-Isolierglas, mit dem Scheibenaufbau 4/20/4. Es ergibt sich ein Flügelgewicht von 44,7 kg.

Bild 2 Probekörper

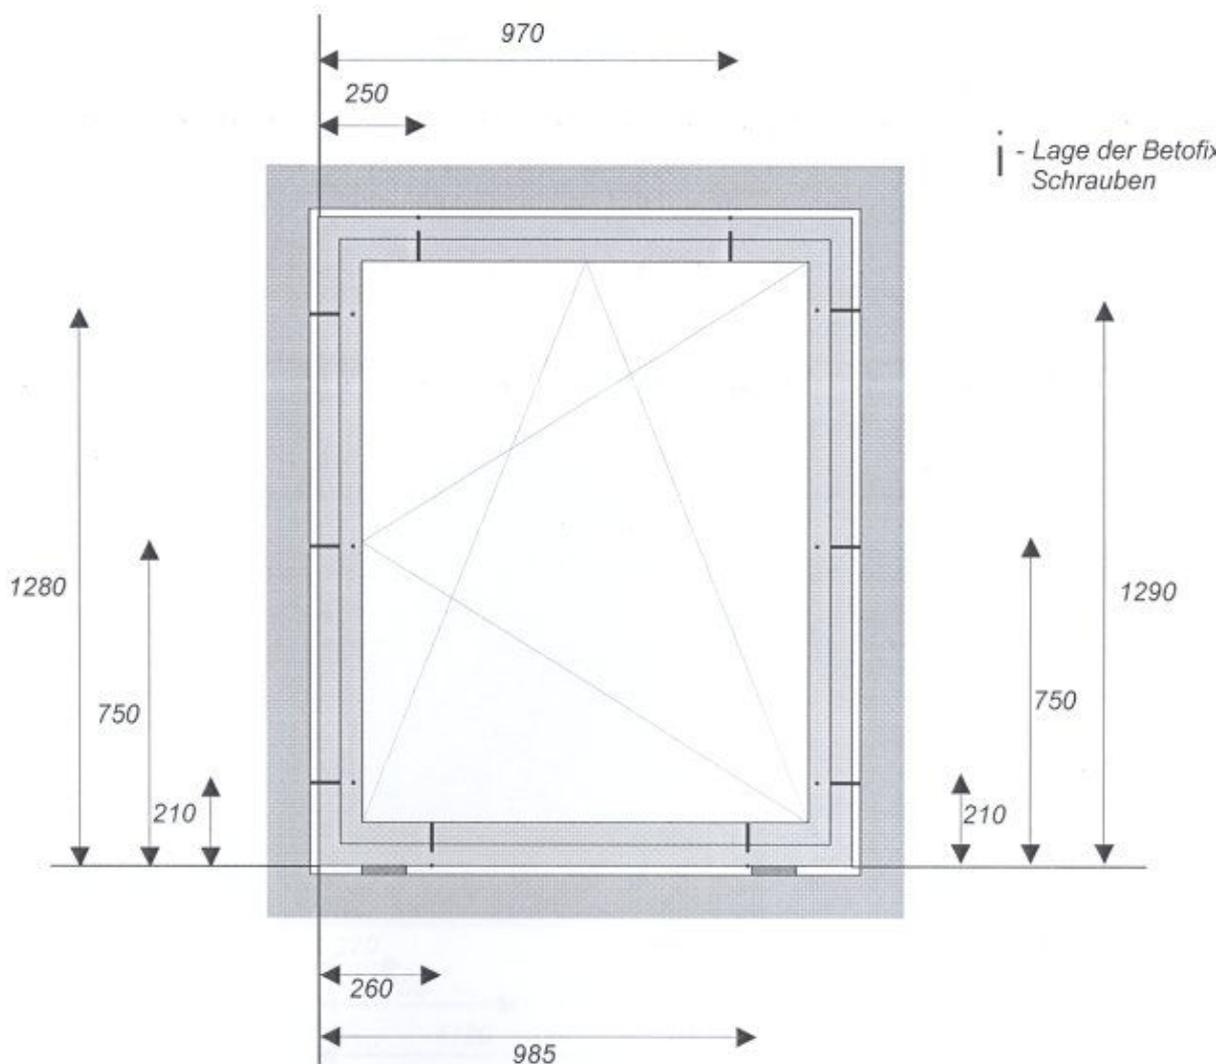
Der Einbau des Fensters erfolgte durch den Auftraggeber. Der Blendrahmen wurde in die Öffnung gestellt und mit Keilen zur Montage provisorisch fixiert. Nach dem Vorbohren wurden die Rahmenschraube Betofix direkt in die Bohrung eingebracht. Die Lastabtragung des Eigengewichtes erfolgt über Kunststoffklötze. Für die Befestigungsabstände wurden die Vorgaben zu Kunststofffenster entsprechend dem „Leitfaden zur Montage“ der RAL-Gütegemeinschaften Fenster und Haustüren berücksichtigt. Bild 3 zeigt die Lage der Befestigungspunkte.

Bild 3 Schematische Darstellung der Befestigungspunkte und Lage der Verklotzung.
Maße in [mm]

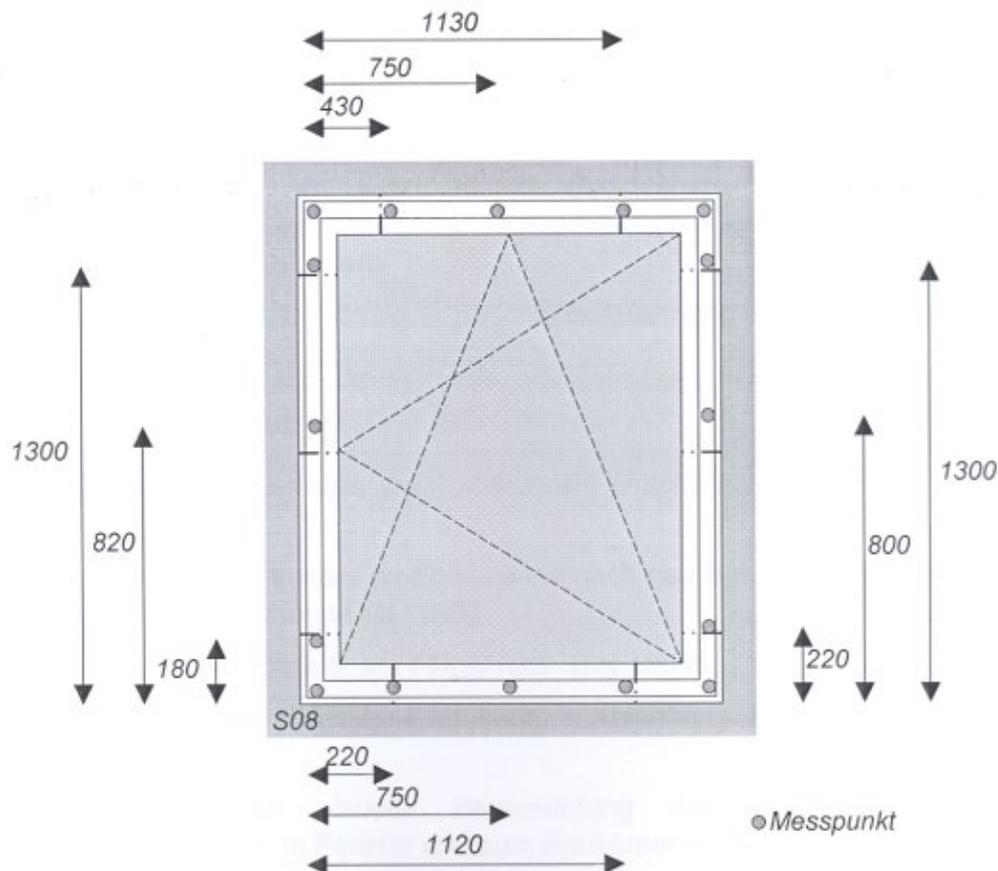
Aufgezeichnet wurde die Lageänderung des Fensters im Befestigungsbereich über insgesamt 20 Linearpotentiometer. Bild 4 zeigt die Positionierung der Linearpotentiometer.

Bild 4 Schematische Darstellung der Position der Linearpotentiometer

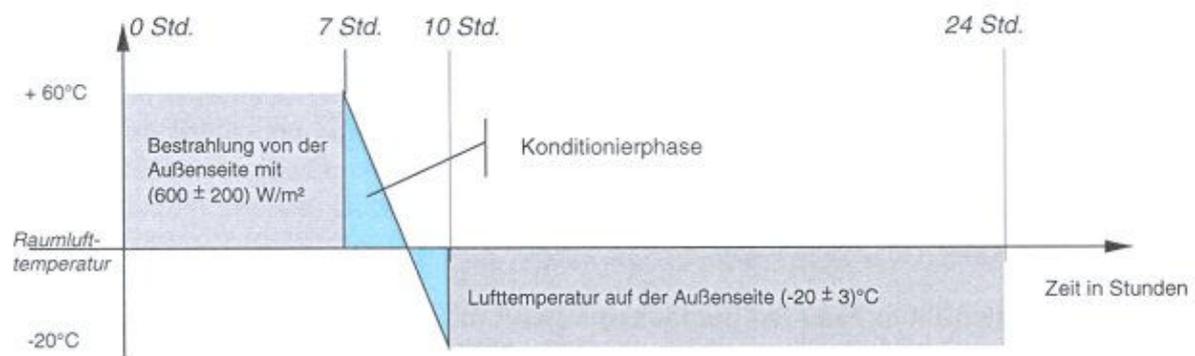
1. Druck-Sog-Wechselbelastung (± 800 Pa) in Anlehnung an prEN 12211, Klasse 4, Prüfdruck p_2
2. Temperaturwechselbelastung von der Außenseite mit 10 Zyklen wie im Bild 5 schematisch dargestellt. Während der Belastung wirkt auf der Innenseite des Fensters das Raumklima.

Bild 5 Temperaturwechselbelastung (ein Zyklus = 24 h)

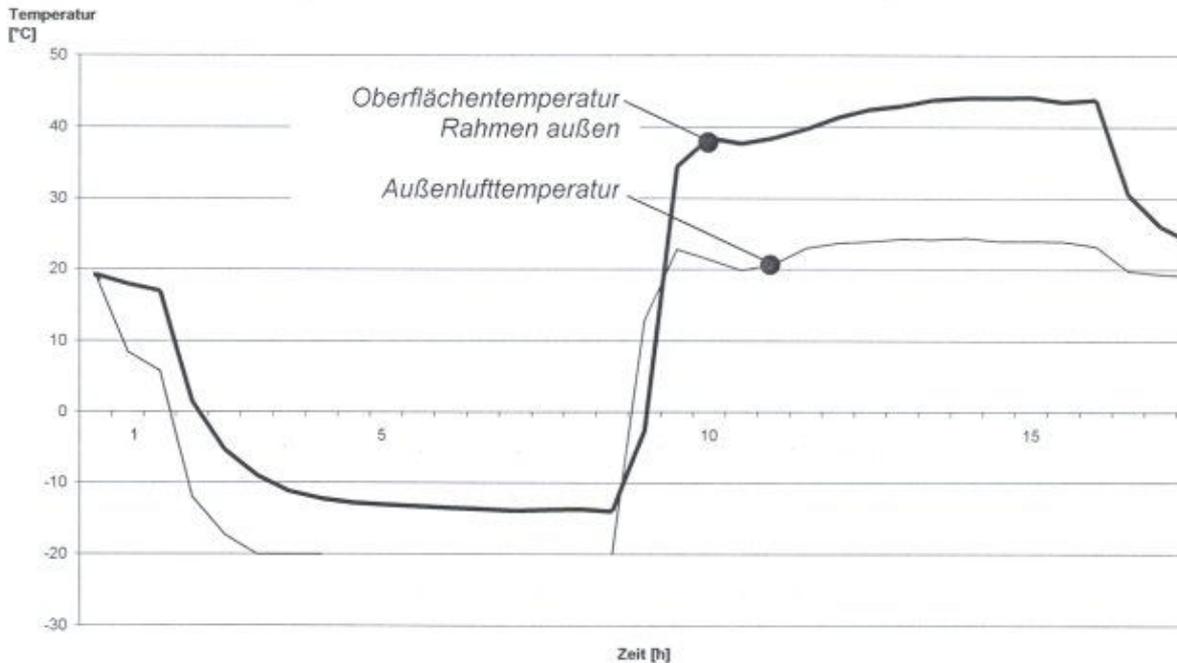
Auf der „Außenseite“ des Probekörpers wurde mit Strahlerquellen nach DIN 52344 mit einer Intensität von (600 ± 200) W/m² die Aufheizung durch Sonneneinstrahlung simuliert. Anschließend wurde mit einer Klimakammer eine Außenlufttemperatur von (-20 ± 3) °C er-

zeugt. In dem nachstehenden Diagramm (Bild 6) ist die Oberflächentemperatur des Blendrahmens für einen Zyklus dargestellt.

Bild 6 Verlauf der Oberflächentemperatur am Blendrahmen

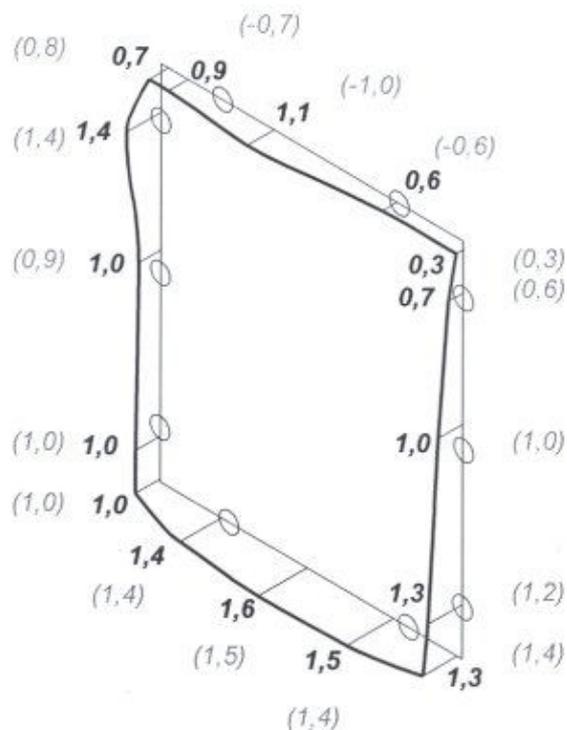
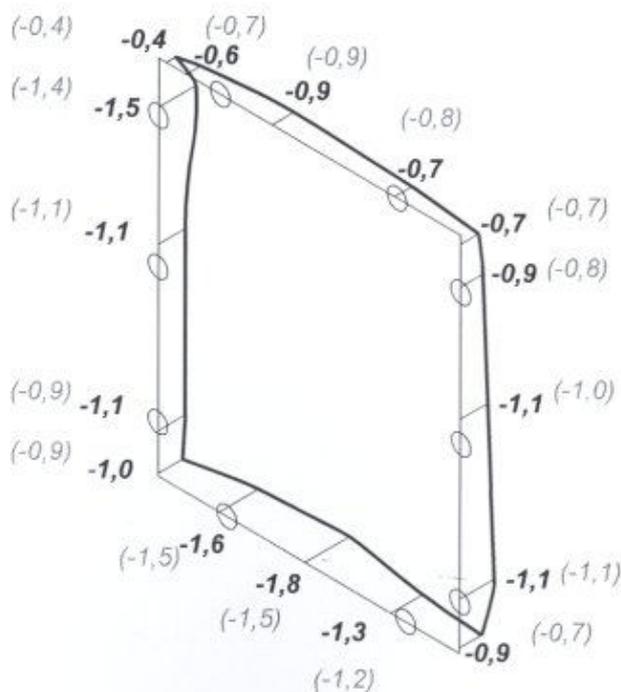
Maße in [mm]

Bild 7: Verformung des Blendrahmens bei einem statischen Druck und Sog von 1600 Pa im Vergleich von Eingangsprüfung (Werte in Klammern) und Schlussprüfung.

In Bild 7 ist das Verformungsverhalten des Blendrahmens bei einer statischen Winddruck- und Windsogbelastung von ± 1600 Pa, als Vergleich von Eingangs- und Schlussprüfung, dargestellt. Die Veränderungen betragen ca. $\pm 0,2$ mm. Die Verformungen des Fensters waren reversibel. Es traten keine bleibenden Verformungen oder sichtbare Veränderungen auf.

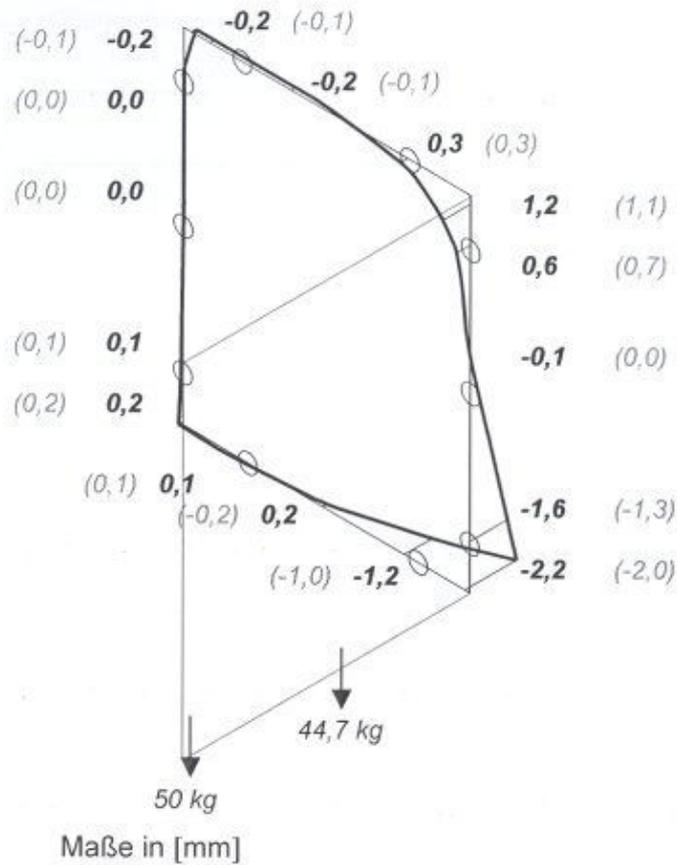
Bild 8 Verformung des Blendrahmens bei geöffnetem Flügel (Eigengewicht 44,7 kg) mit 50 kg Zusatzgewicht, (stationärer Zustand) bei Eingangs- (Werte in Klammern) und Schlussprüfung

Die Messwerte der Eingangs- und Schlussprüfung sind in Bild 8 zu entnehmen. An der Bandseite traten oben und unten bleibende Verformungen auf, wie aus Bild 9 zu erkennen ist.

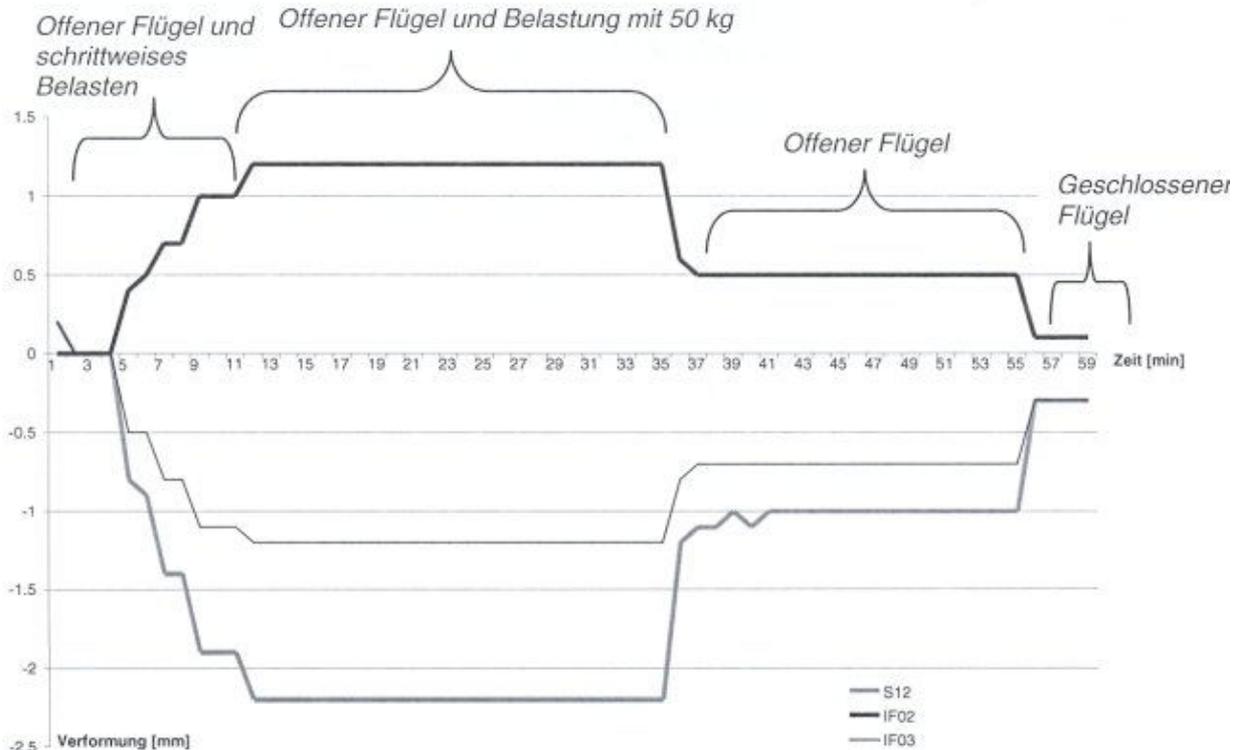
Bild 9 Verlauf der maximalen Verschiebungen der Messstellen der Bandseite

Das Fenster wurde demontiert, der feste Sitz der Schrauben war gegeben. Es konnte keine Verformung der Rahmenschraube Betofix festgestellt werden. Die unter Punkt 4.3.2 genannte bleibende Verformung hat sich demnach an den Eingriffsbereichen der Rahmenschraube eingestellt.
