Prüfbericht Distafix Holzfenster in Hochlochziegel

Prüfbericht

Nr. 509 28828/3 U*)

Gegenstand Befestigungssystem Distanzschraube Distafix
in Verbindung mit einem Holzfenster in einer
Hochlochziegelmauer

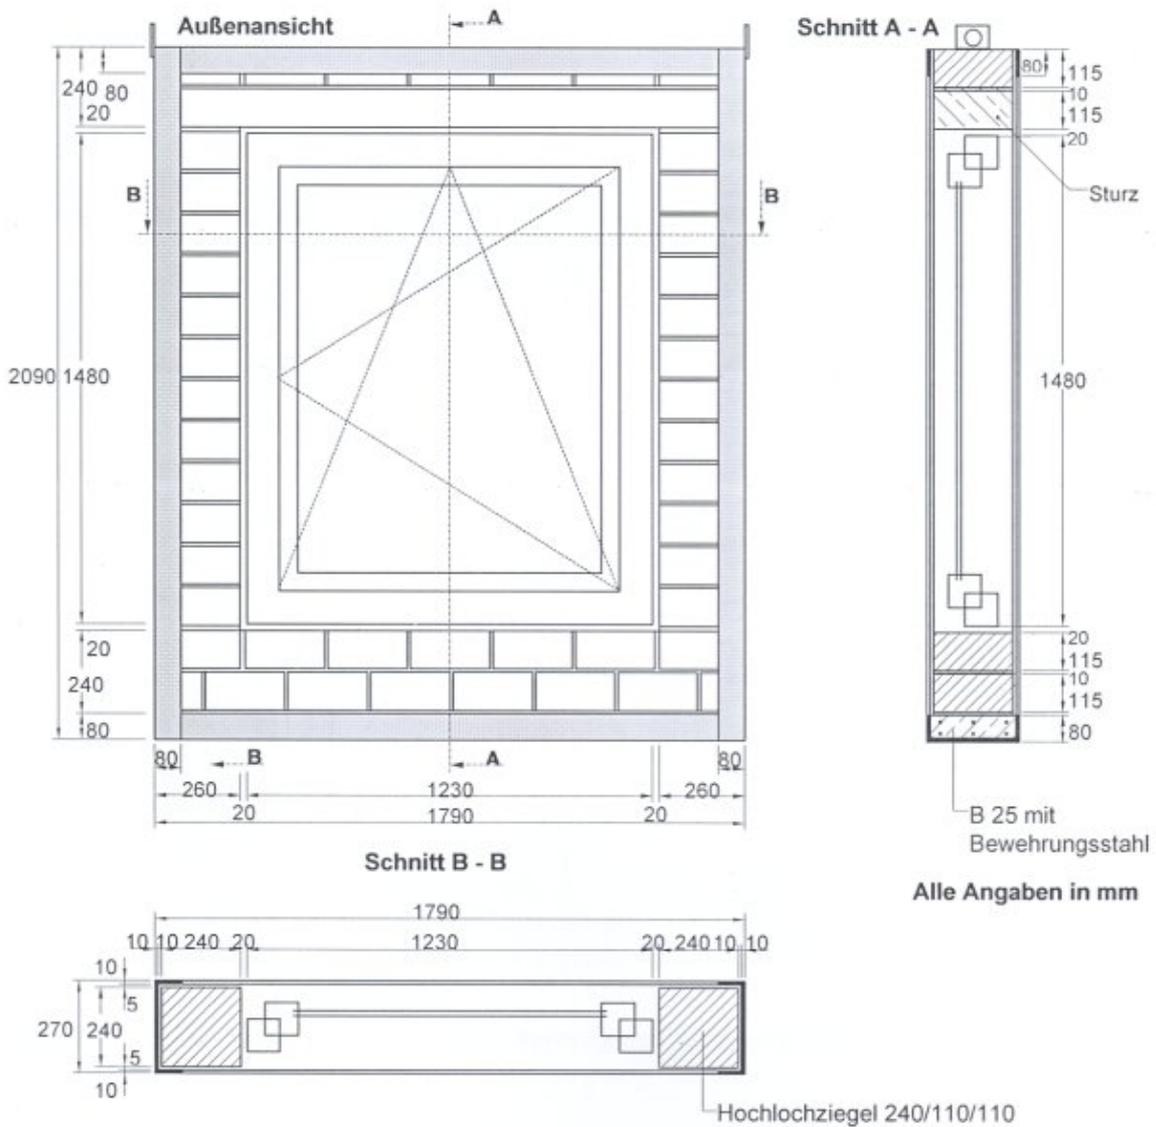
In Bild 2 ist der Probekörper dargestellt. Der Baukörper wird aus Hohllochziegeln im Verband gebildet. Mit einer Maueröffnung von ca. 1270 mm x 1520 mm und einer Fenstergröße von 1230 mm x 1480 mm ergibt sich eine umlaufende Fuge von ca. 20 mm.

Die senkrechte Lastabtragung erfolgt durch Verklotzung unter dem Fensterelement. Die Befestigung und somit die Abtragung von Lasten senkrecht zur Fensterebene erfolgt über die Distanzschraube Distafix.

Das Fenster besteht aus deckend beschichtetem Fichtenholz, System "IV 68". Die Verglasung besteht aus einer Mehrscheiben-Isolierglaseinheit, mit dem Scheibenaufbau 4/16/4.

Bild 2 Probekörper

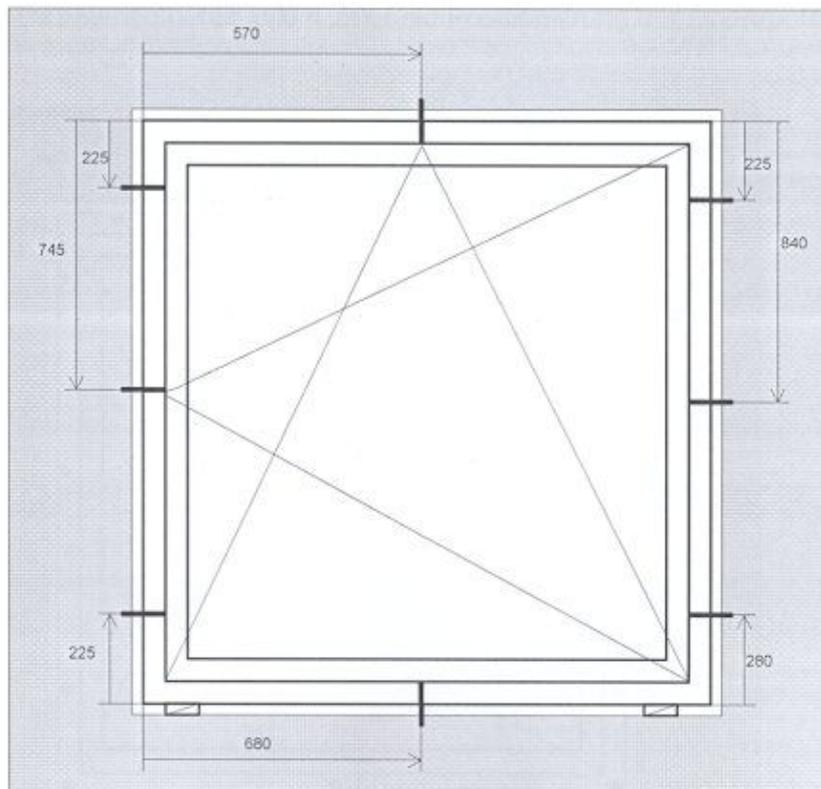
Der Einbau des Fensters erfolgte durch den Auftraggeber. Der Blendrahmen wurde in die Öffnung gestellt und mit Keilen provisorisch fixiert. Nach dem Vorbohren wurden die NylonDübel zusammen mit der Distanzschraube Distafix in die Bohrung eingebracht. Dabei wurden die Vorgaben zu den Abständen der Befestigungsmittel bei Holzfenstern entsprechend dem „Leitfaden zur Montage“ der RAL-Gütegemeinschaften Fenster und Haustüren berücksichtigt. Bild 3 zeigt die Lage der Befestigungspunkte.

Bild 3 Schematische Darstellung der Befestigungspunkte und Lage der Verklotzung. Maße in [mm]

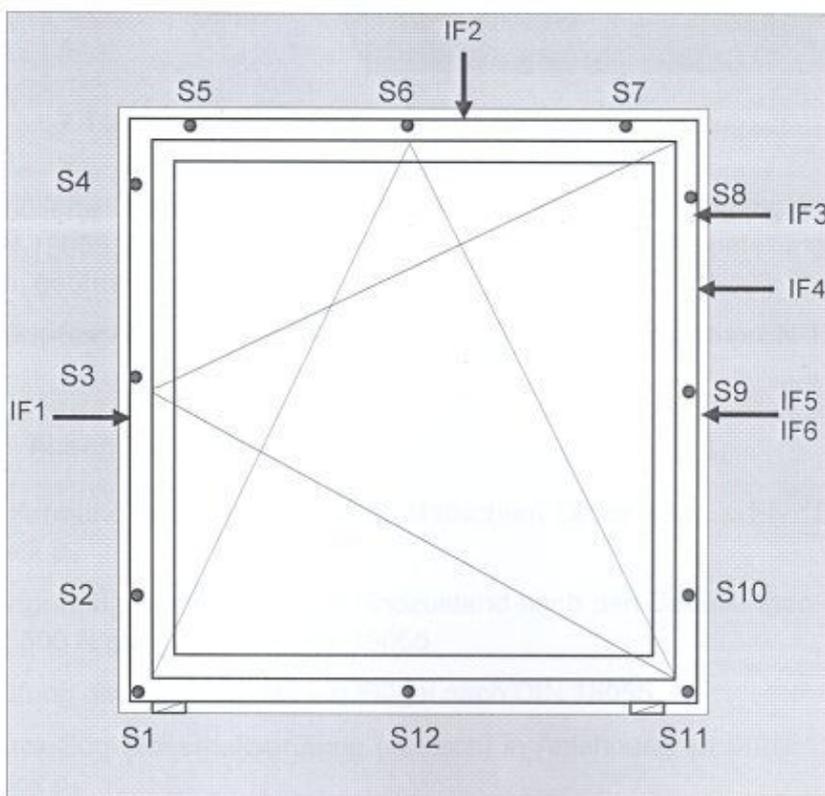
Aufgezeichnet wurde die Lageänderung des Fensters im Befestigungsbereich über insgesamt 20 Linearpotentiometer. Bild 4 zeigt die Positionierung der Linearpotentiometer.

- S1 bis S12: Messstellen für Verformungen senkrecht zur Fensterebene.
- IF1 bis IF6: Messstellen für Verformungen in Fensterebene.

Bild 4 Schematische Darstellung der Position der Linearpotentiometer

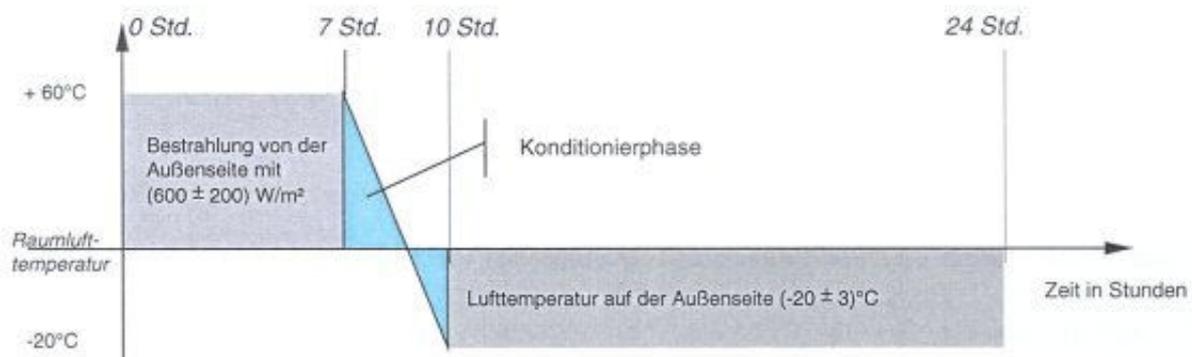
1. Druck-Sog-Wechselbelastung (± 800 Pa) in Anlehnung an prEN 12211, Klasse 4, Prüfdruck p_2
2. Temperaturwechselbelastung von der Außenseite mit 20 Zyklen wie im Bild 5 schematisch dargestellt. Während der Belastung wirkt auf der Innenseite des Fensters das Raumklima.

Bild 5 Temperaturwechselbelastung (ein Zyklus = 24 h)

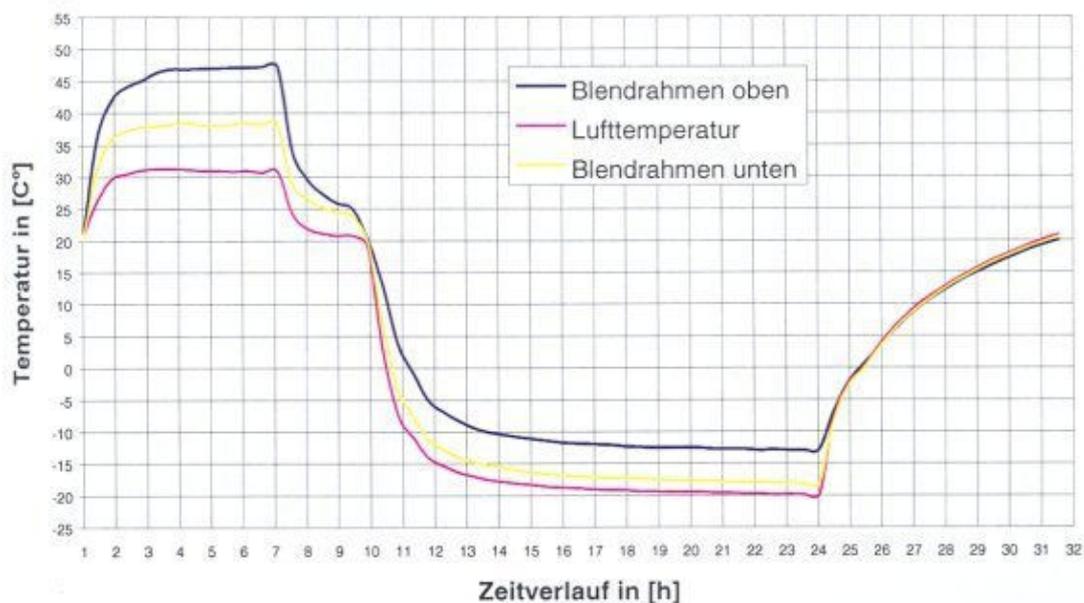
Auf der „Außenseite“ des Probekörpers wurde mit Strahlerquellen nach DIN 52344 mit einer Intensität von $(600 \pm 200) \text{ W/m}^2$ die Aufheizung durch Sonneneinstrahlung simuliert. Anschließend wurde mit einer Klimakammer eine Außenlufttemperatur von $(-20 \pm 3)^\circ\text{C}$ erzeugt. In dem nachstehenden Diagramm (Bild 6) ist die Oberflächentemperatur des Blendrahmens für einen Zyklus dargestellt.

Bild 6 Verlauf der Oberflächentemperatur am Blendrahmen

Die Temperaturbelastung an der Außenseite des Fensters führte zu keinen meßbaren Materialverformungen des Blendrahmens.

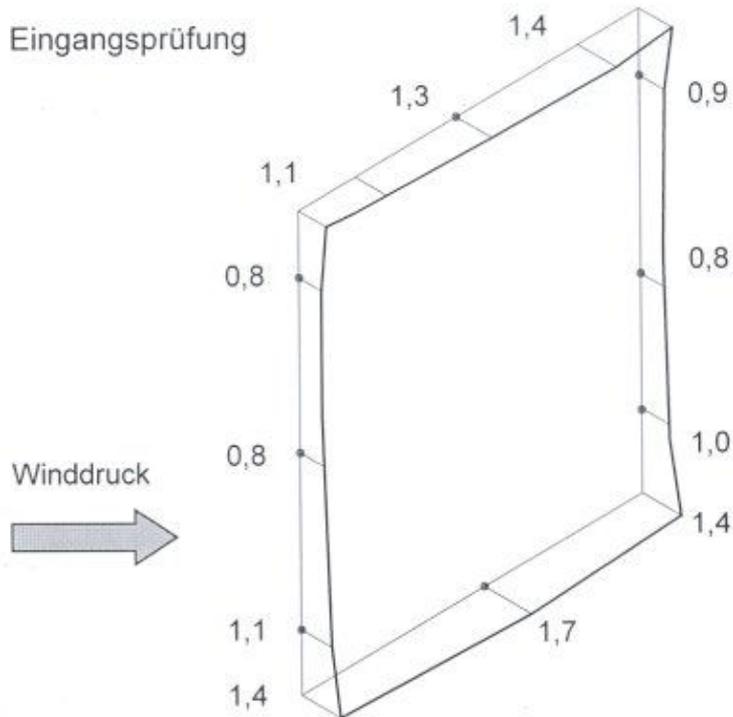
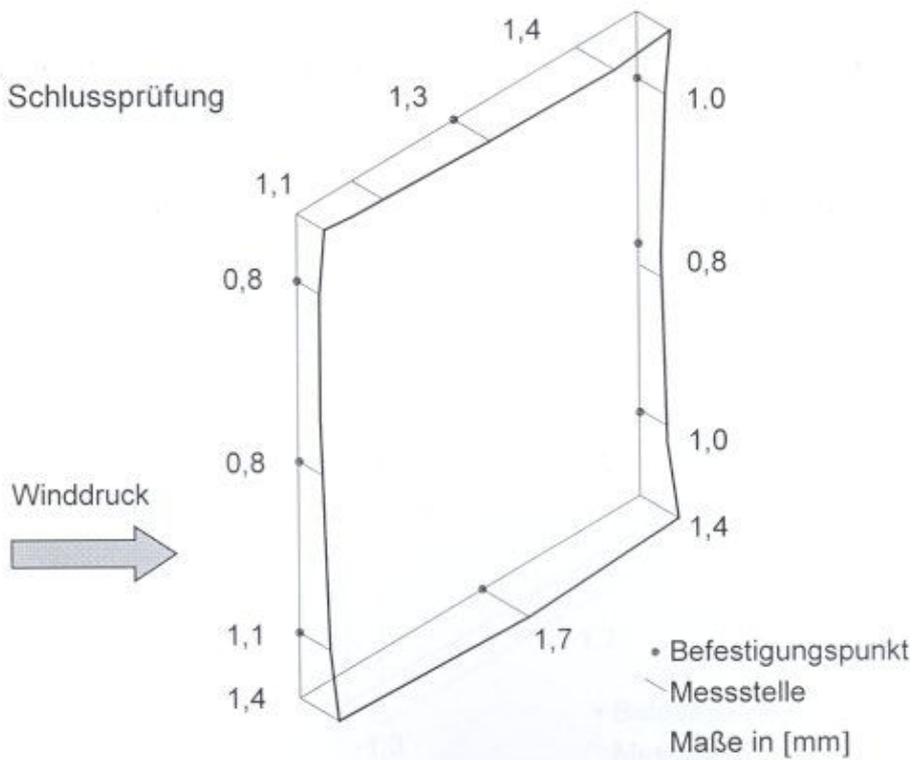
Eingangsprüfung

Schlussprüfung

Bild 7: Verformung des Blendrahmens bei einem statischen Druck von 1600 Pa im Vergleich von Eingangsprüfung und Schlussprüfung

In Bild 7 und Bild 8 ist das Verformungsverhalten des Blendrahmens bei einer statischen Winddruck- und Windsogbelastung von ± 1600 Pa, als Vergleich von Eingangs- und Schlußprüfung, dargestellt. Die Verformungen des Fensters waren reversibel. Es traten keine bleibenden Verformungen oder sichtbare Veränderungen auf.

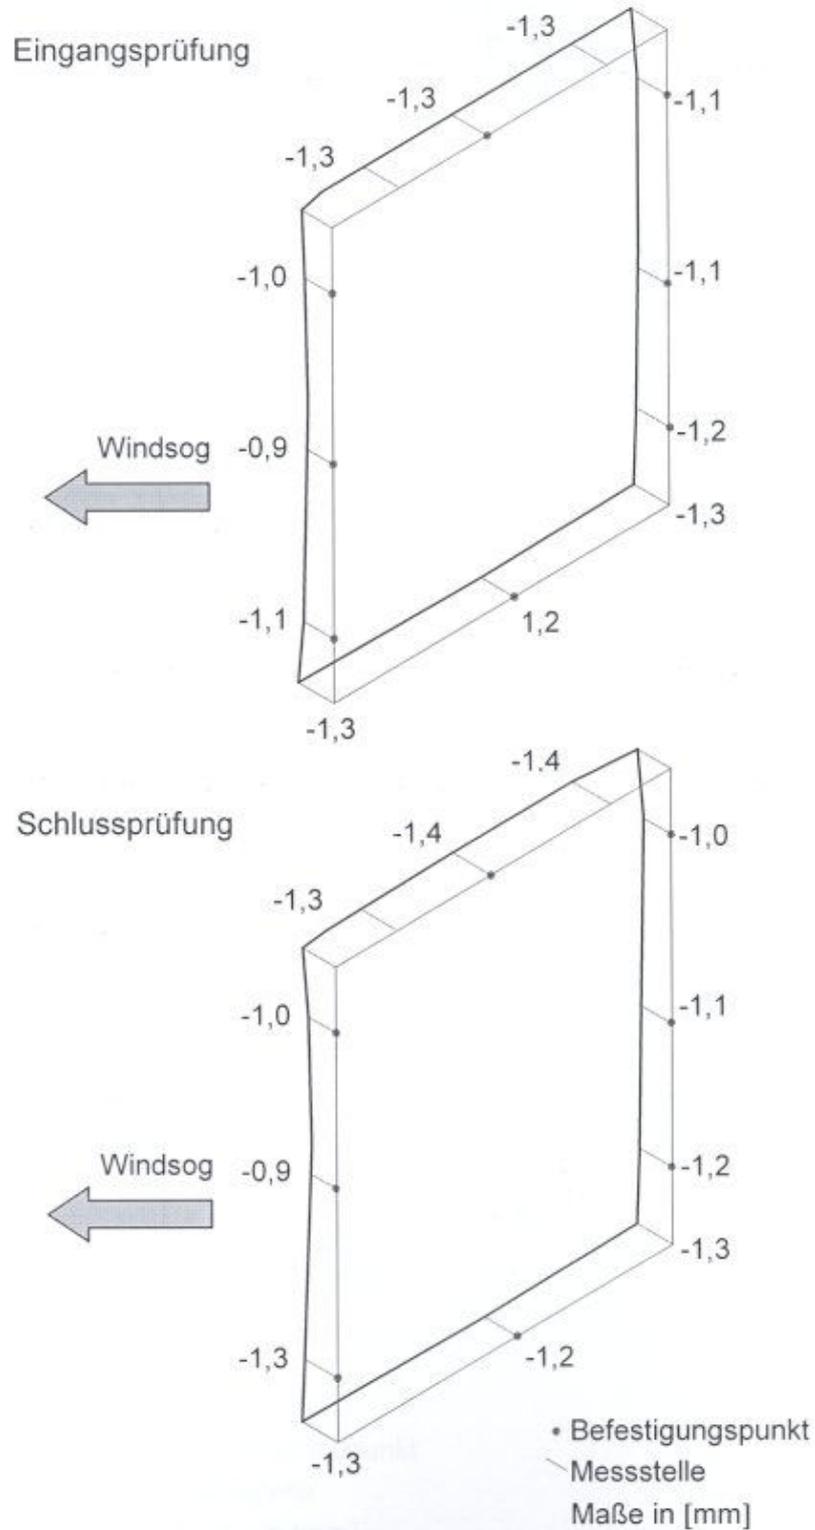
Bild 8 Verformung des Blendrahmens bei einem Windsog von -1600 Pa

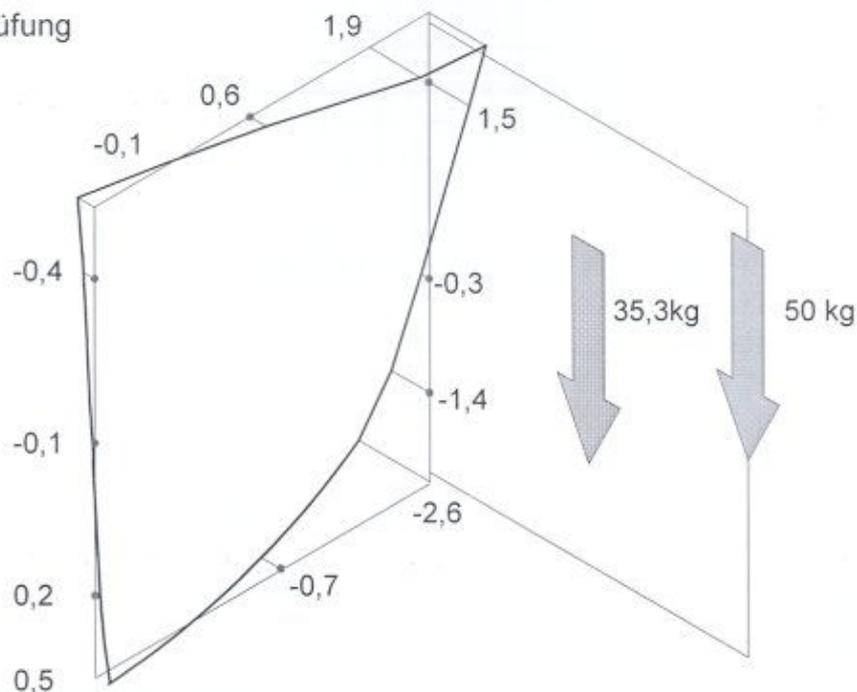
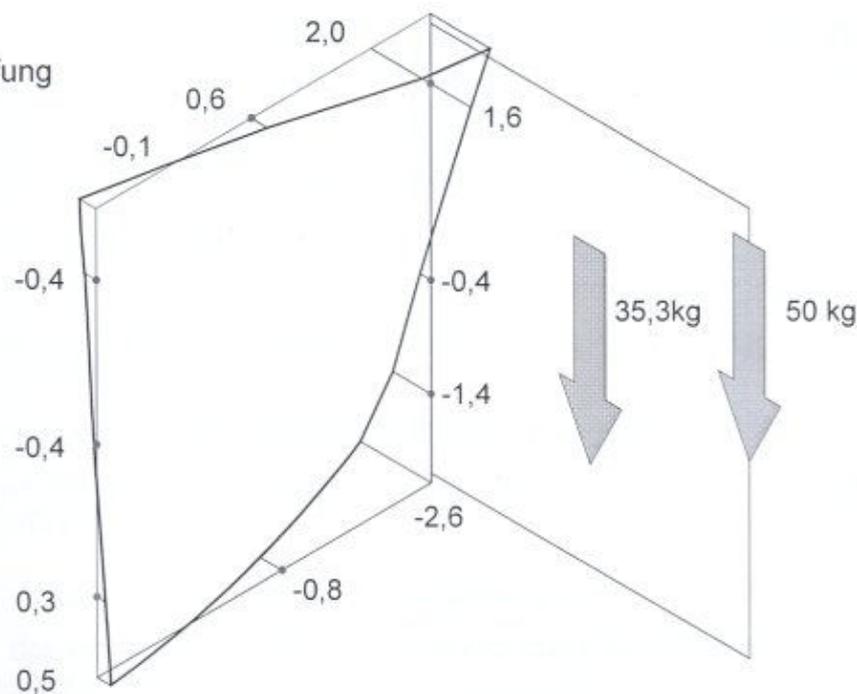
Eingangsprüfung

Schlussprüfung

Bild 9 Verformung des Blendrahmens bei geöffnetem Flügel mit 50 kg Zusatzgewicht, (stationärer Zustand) bei Eingangs- und Schlussprüfung

Die Meßwerte der Eingangs- und Schlussprüfung sind in Bild 9 zu entnehmen. Die Verformungen des Fensters waren reversibel. Es traten keine bleibenden Verformungen oder sichtbare Veränderungen auf, wie aus Bild 10 zu erkennen ist.

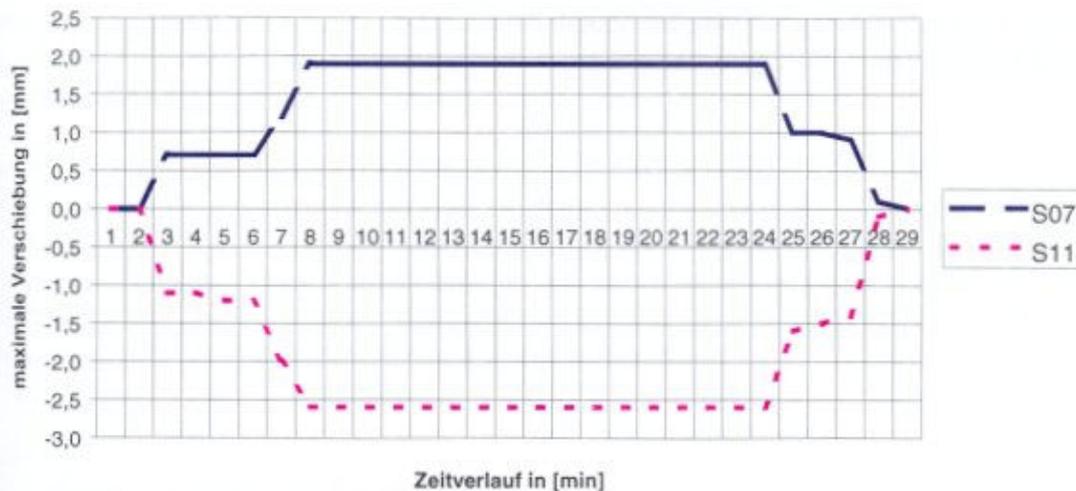
Bild 10 Verlauf der maximalen Verschiebungen der Messstellen S07 und S11
